Anais do 50º Congresso Brasileiro do Concreto
CBC2008
Setembro / 2008
ISBN 978-85-98576-13-8
@ 2008 - IBRACON

FISSURAS EM ARESTAS DE VIGAS NAS PRIMEIRAS IDADES DO CONCRETO – ESTUDO DE CASO

SCHRINKS IN EDGE OF BEAMS IN THE FIRST AGES OF CONCRETE – CASE STUDY

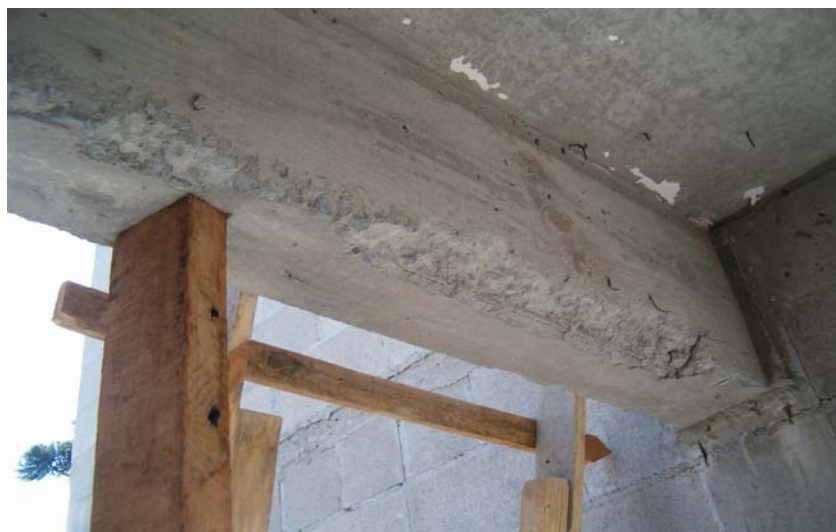
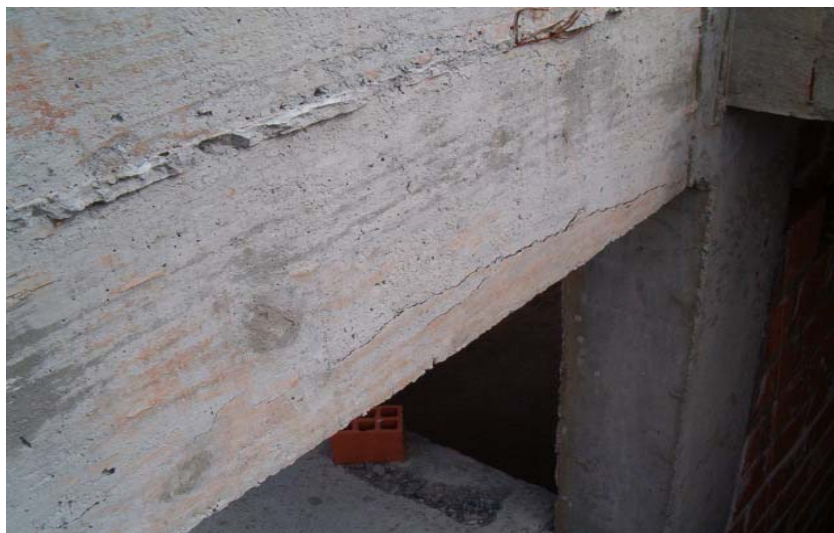
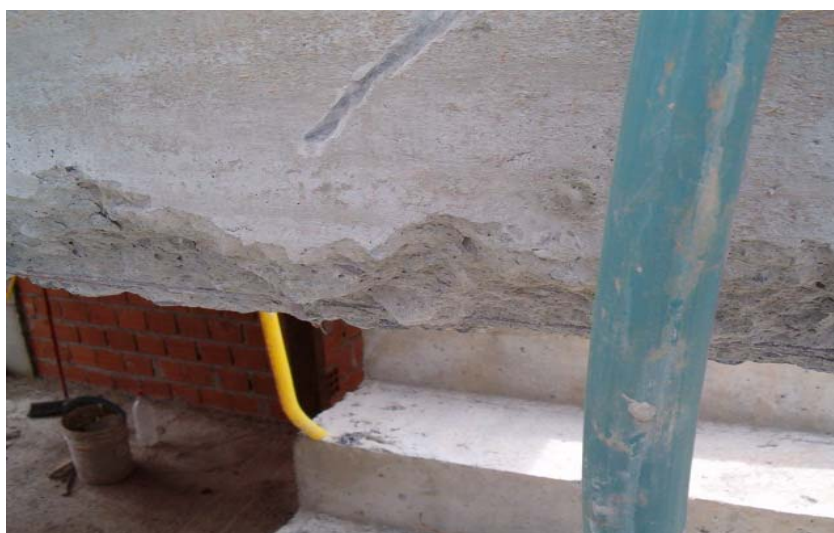
Figura 1 – Visão da patologia na aresta da viga

Figura 2 – Visão da patologia na aresta da viga

Figura 3 – Visão da patologia na aresta da viga

As fissuras apresentaram aberturas variando entre 0,2 mm e 2,00 mm, ocorrendo na aresta inferior das vigas formando um ângulo de 45° em relação a mesma.

Diante das características comuns às obras visitadas pudemos concluir que a manifestação patológica deve-se à excessiva contração plástica provocada no concreto pela absorção de água pelas formas. Como não foi empregado desmoldante e o processo de molhagem foi efetuado de maneira precária as formas absorvem grande quantidade de água provocando intensa contração plástica que somada às tensões provocadas pela retração visto a ausência de qualquer processo de cura nas vigas, geram as fissuras nas arestas inferiores das mesmas e em casos extremos o deslocamento da face inferior da viga.

Creemos que a patologia se manifeste na porção inferior das vigas, na região do cobrimento das armaduras, pois nas demais áreas do elemento estrutural a contração plástica e a retração são reduzidas pela presença das armaduras.

A prevenção desta patologia dá-se com o emprego de desmoldante e a saturação da madeira das formas, atentando-se principalmente na primeira utilização da forma. A medida que são reaproveitadas as formas, os poros vão sendo preenchidos e o risco que ocorrer as fissuras diminui.
